INFORME DE INSPECCIÓN

LIQUIDOS POR TRANSPORTE TERRESTRE

Control de trasvase en contenedores fiscales. Muestreo de aceite crudo de girasol: antes y después del trasvase.

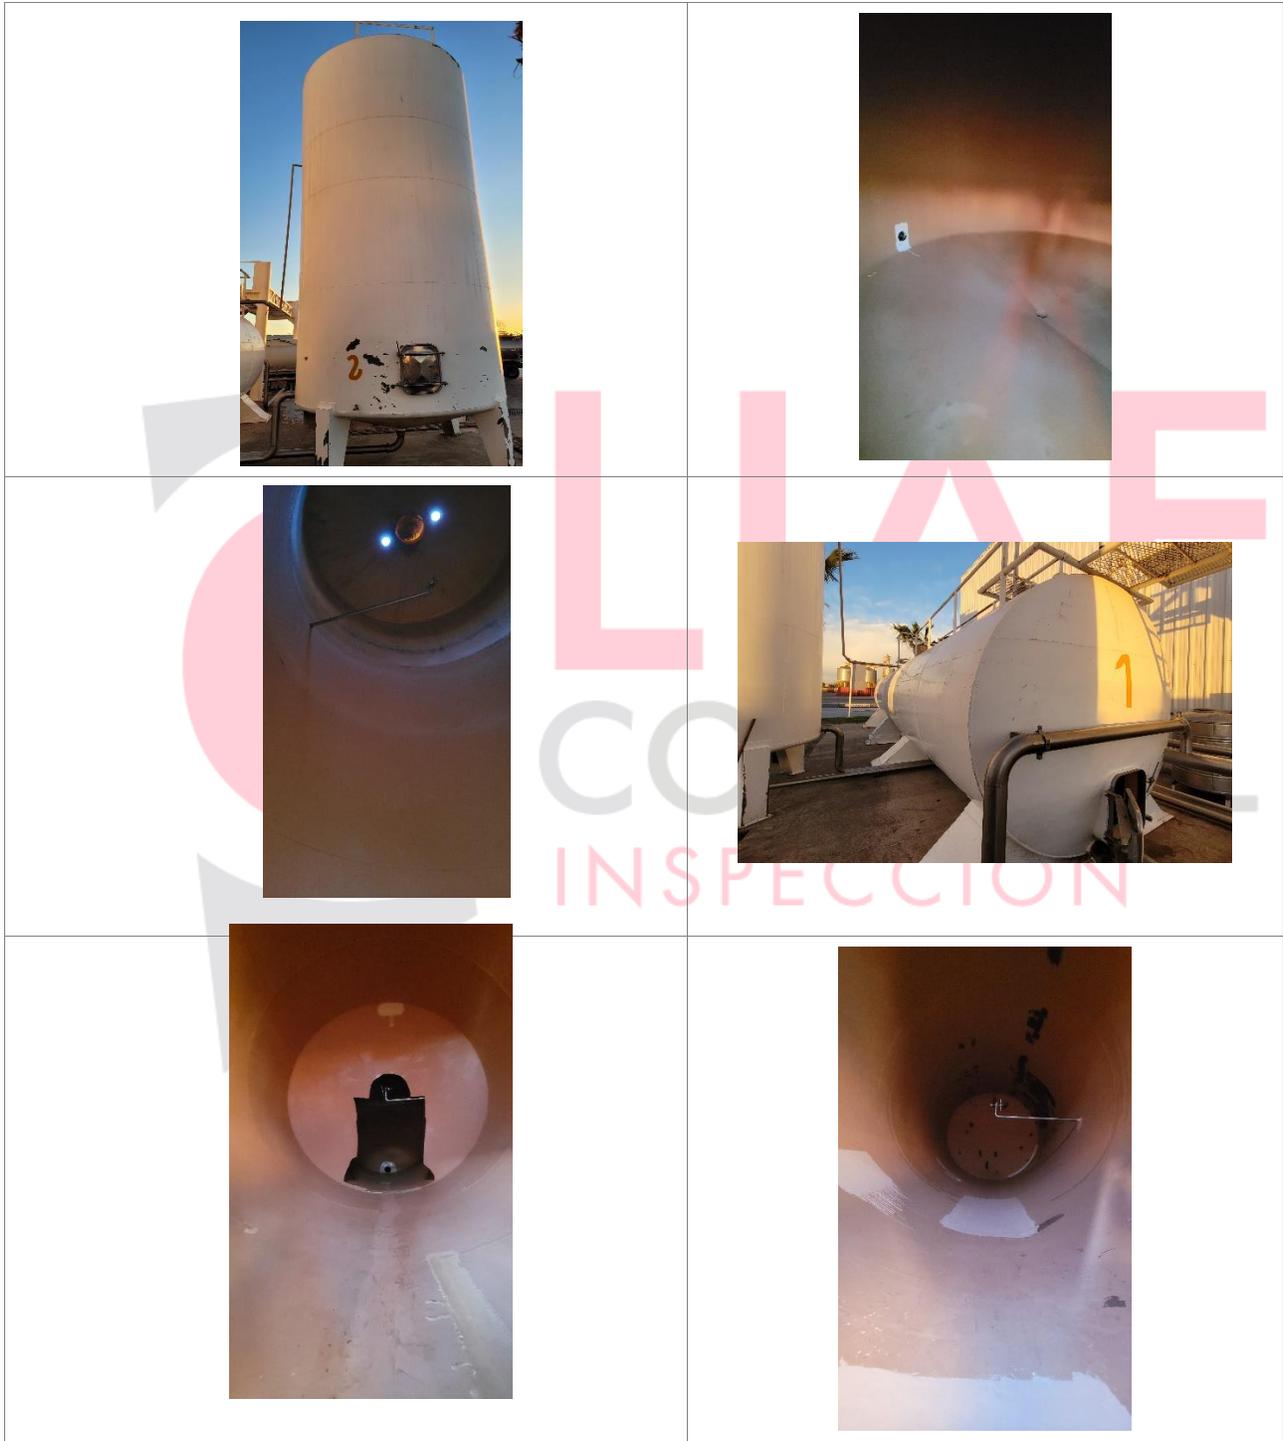
INSERTE FOTOS DE LOS CONTENEDORES FISCALES

| FECHA | HORA | DESCRIPCIÓN |
|---|---|--|
| 26/06/2023 | 8:40 | Inspección visual del predio: Tanque vertical y horizontal del depósito fiscal, circuito de trasvase y manguera lavados, sin restos de aceites, ni olores extraños. |

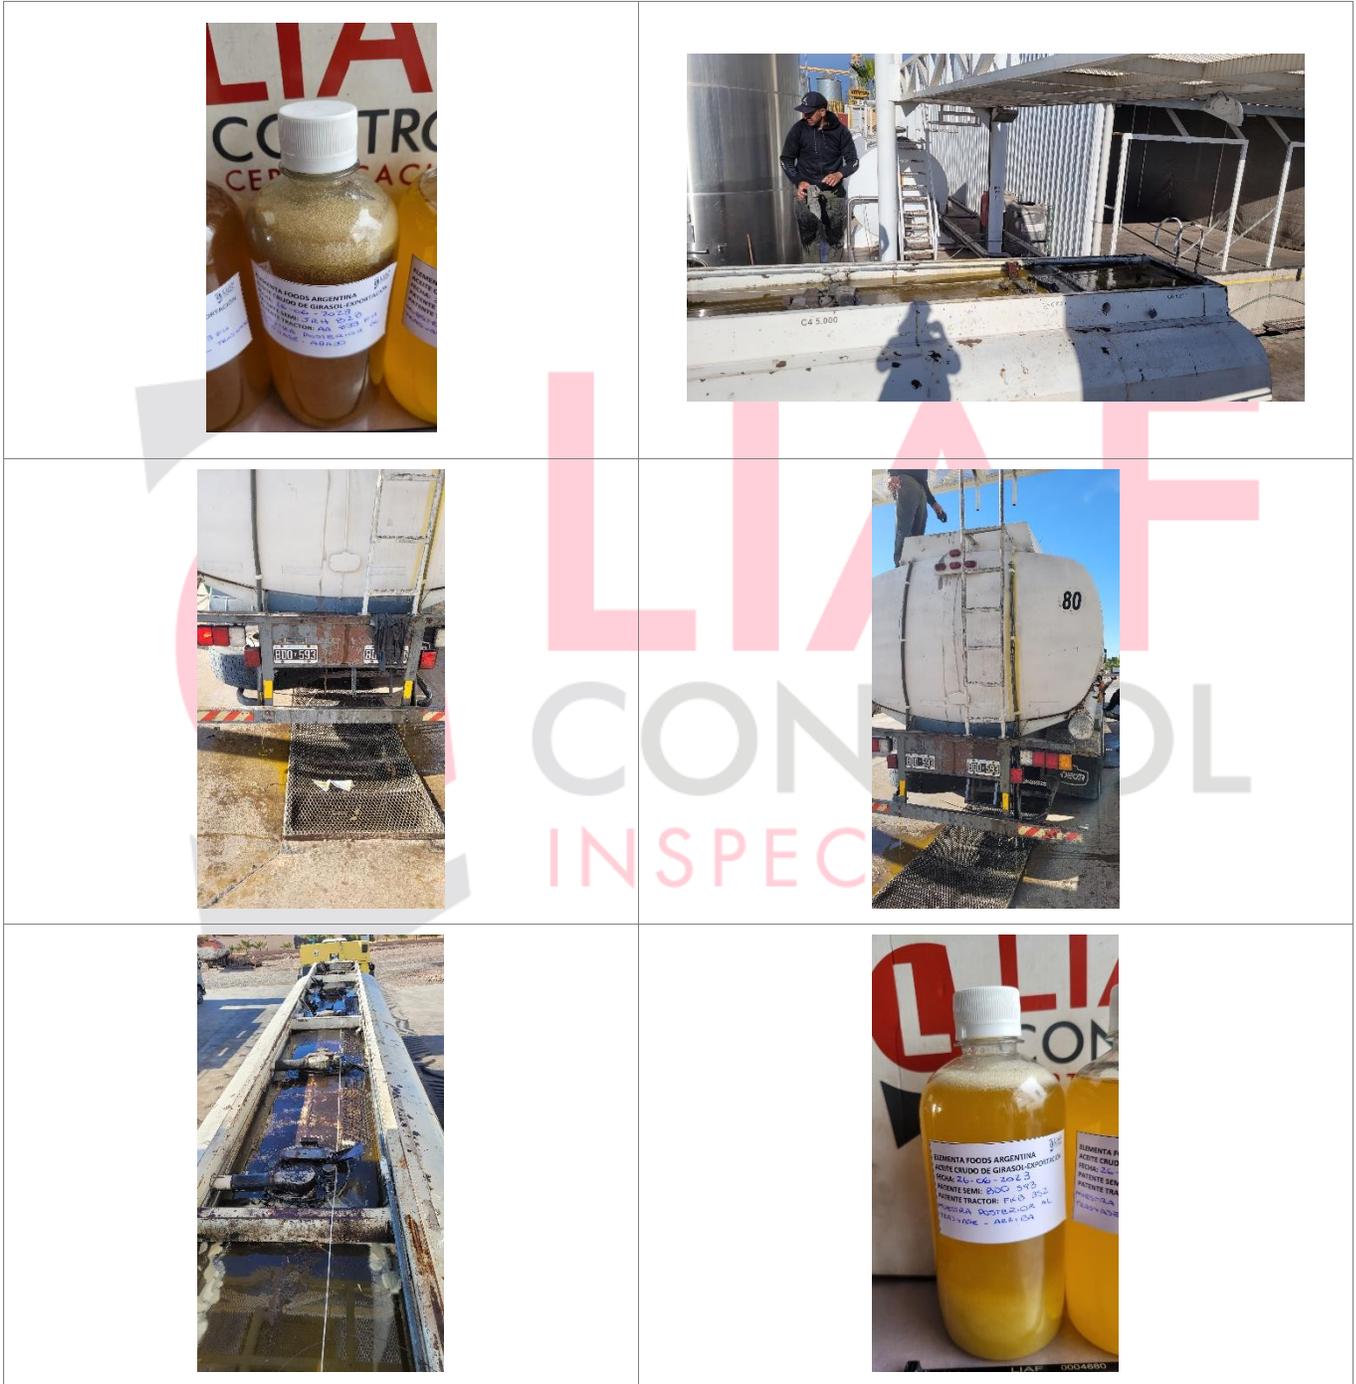
INSERTE FOTOS DE OBSERVACIONES

Camión 1- JRH 828: Espuma persistente, en muestra posterior al trasvase, extraída en válvula inferior.

Camión 2- BDO 593: Desborde de aceite en cisterna del camión. Perdida de aprox. 500 kilos de aceite crudo de girasol /Espuma persistente y precipitado gris blanquecino, en muestra posterior al trasvase, extraída en tapa superior/ Cisterna no apta para alimentos, pero está permitido transportar aceite crudo. Se observa en el interior óxido e incrustaciones.

Camión 4- CRS 822: Cisterna no apta para alimentos, pero está permitido transportar aceite crudo. Se observa en el interior óxido e incrustaciones.
