## INFORME DE INSPECCIÓN

### LIQUIDOS POR TRANSPORTE TERRESTRE

Control de trasvase en contenedores fiscales. Muestreo de aceite crudo de girasol: antes y después del trasvase.

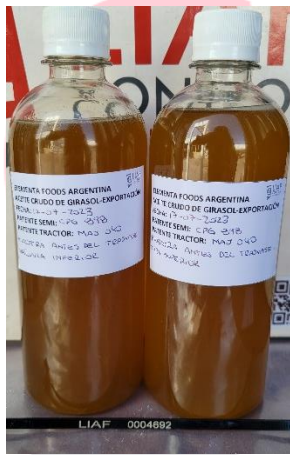
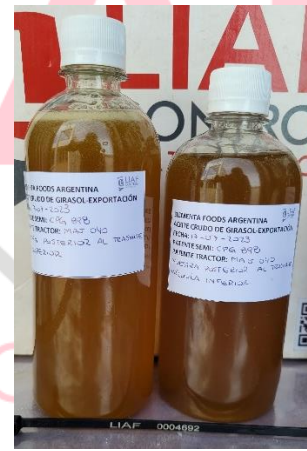
Camión 1- Patente CPG 898: Cisterna no apta para alimentos, pero está permitido transportar aceite crudo. Se observa en el interior óxido.

**Camión 1- Cisterna no apta para alimentos**

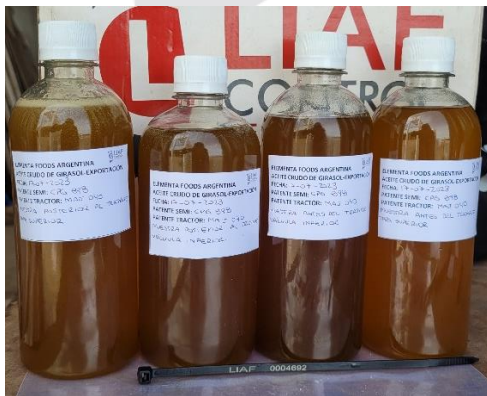
Trasvase N°4: Camión vacío Patente Semi IHS 938, ingresó para realizar su llenado con aceite proveniente del camión patente IQM 062. Cisterna sucia y restos de oleína.

Cisterna Patente IQM 062- Traslase N°4

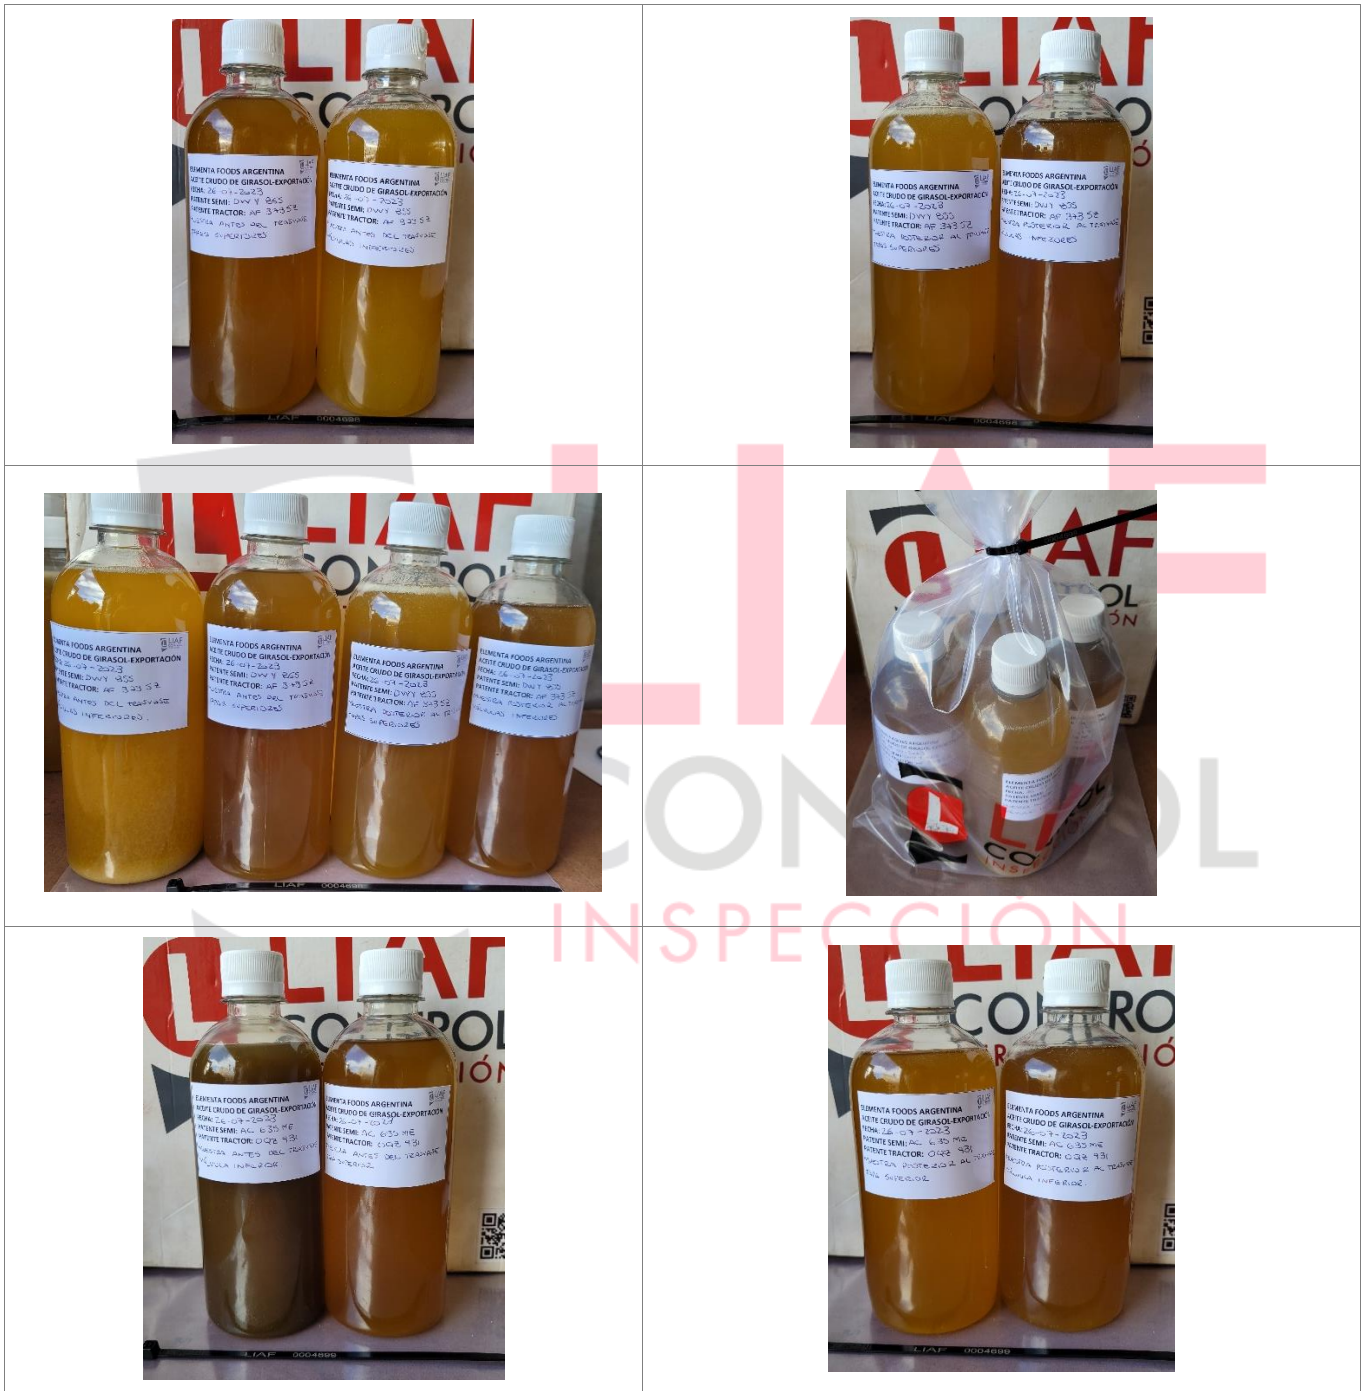
Trasvase N°4 - Camión Patente Semi GMN 347: cisterna no apta para alimentos, pero está permitido transportar aceite crudo. Se observa en el interior óxido.

Cisterna Patente GMN 347- Traslase N°4 - No apta para alimentos

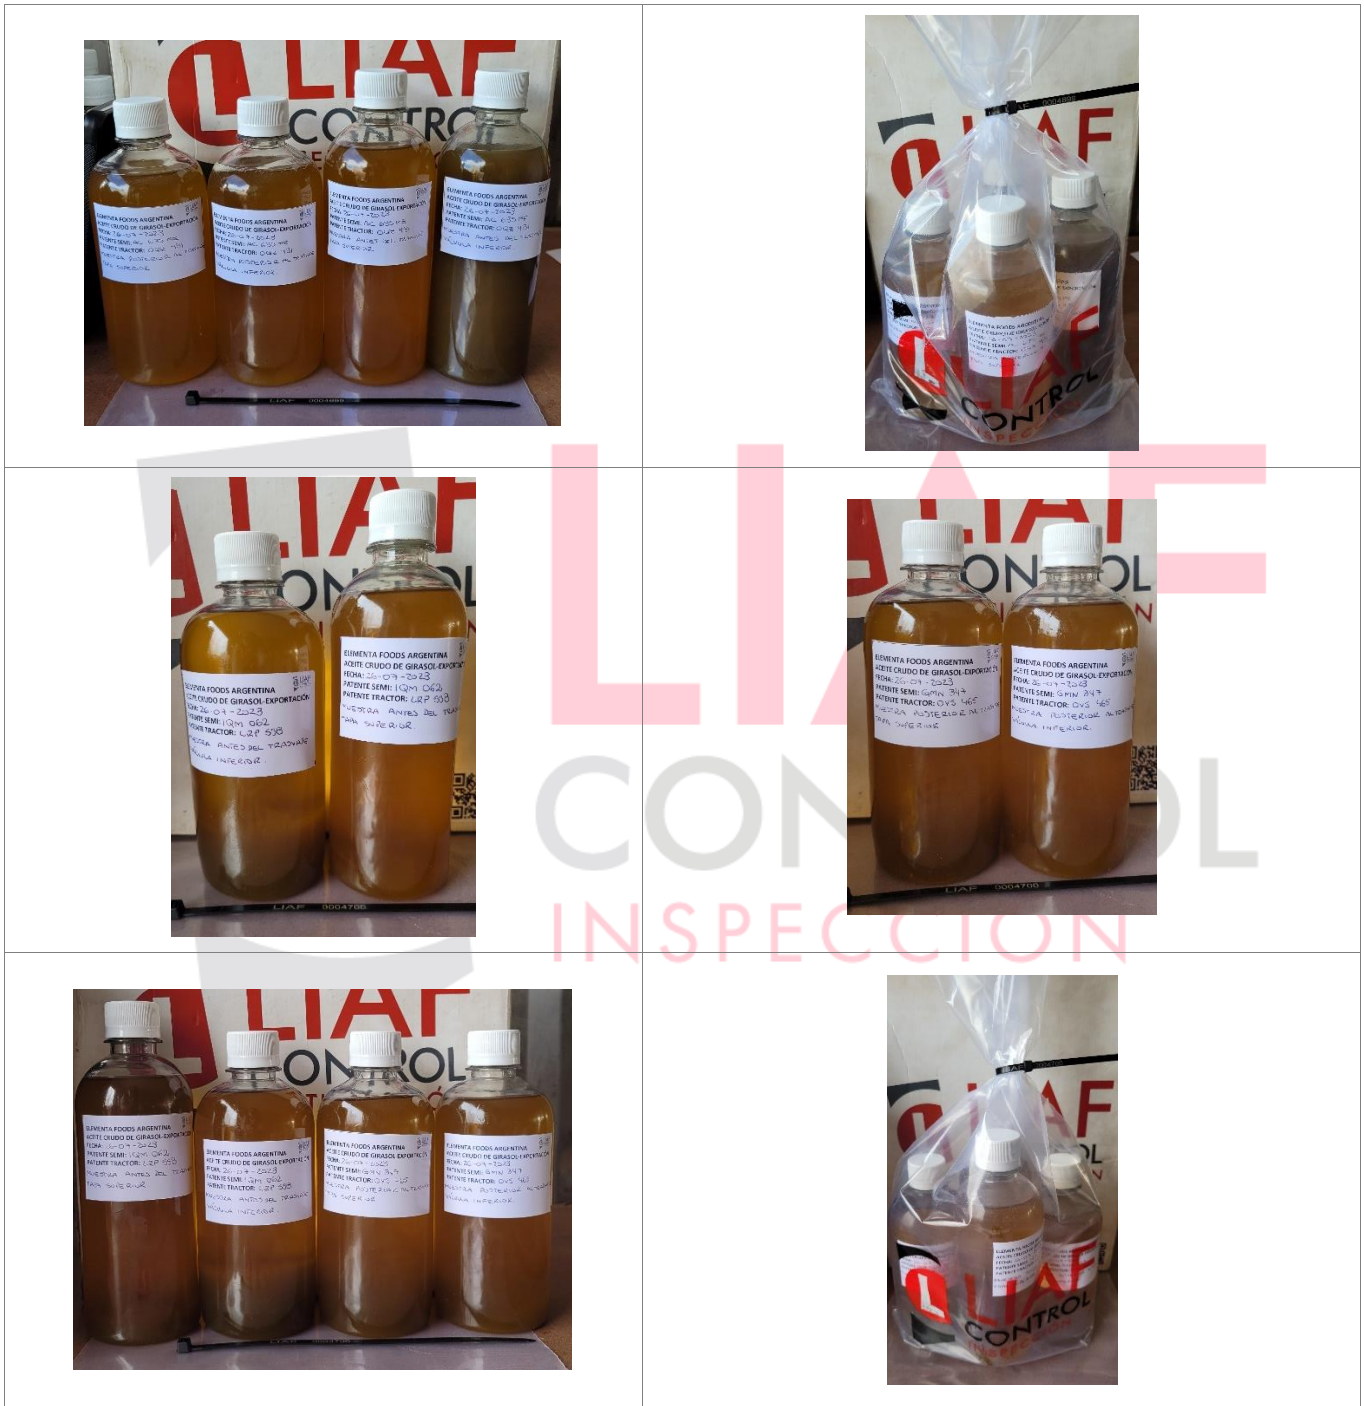
Trasvase N°6 - Camión vacío patente semi JG6025 (ingresó para realizar su llenado con aceite proveniente del camión patente COF 357) Cisterna sucia y con restos de carga anterior.

Cisterna Patente JG 6025- Traslase N°6

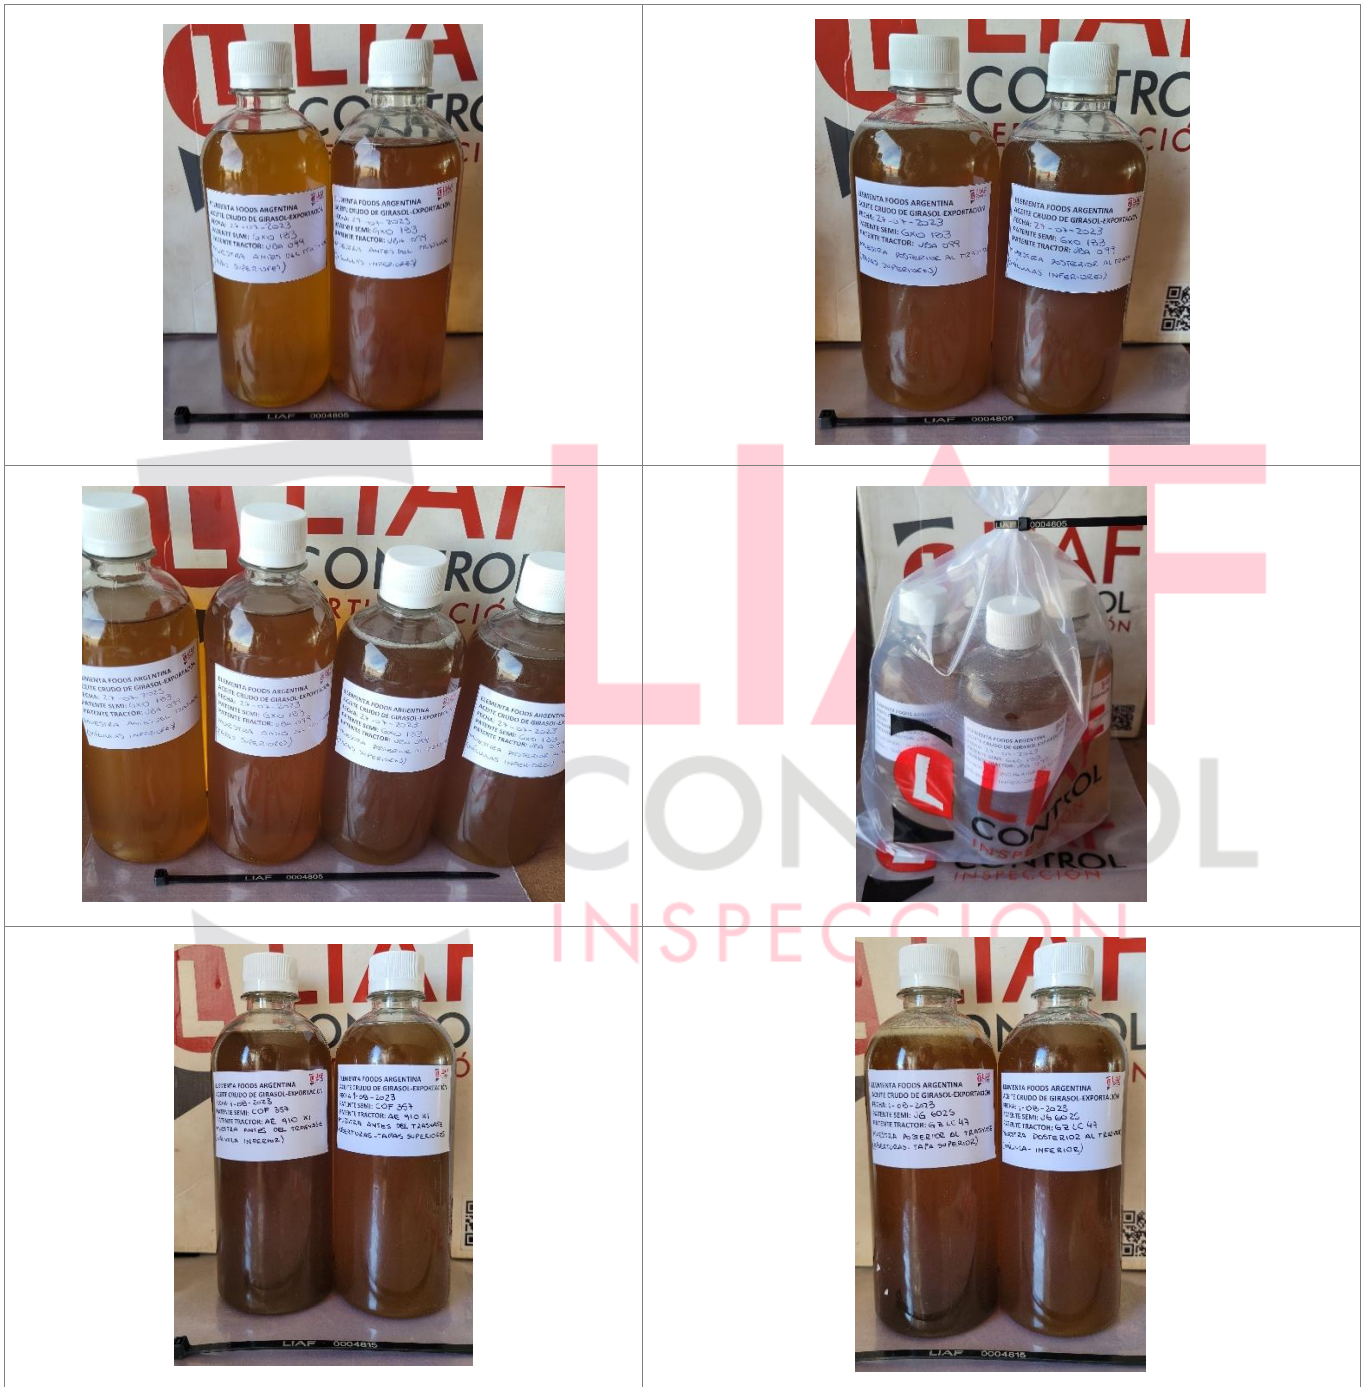
Camión N°6: Espuma persistente en muestra, extraída posterior en abertura superior.

Camión N°6 JG 6025- Muestra posterior al trasvase

Camión N°6- JG 6025- Muestra posterior al trasvase
