INFORME DE INSPECCIÓN

LIQUIDOS POR TRANSPORTE TERRESTRE

Control de trasvase en contenedores fiscales. Muestreo de aceite crudo de girasol: antes y después del trasvase.

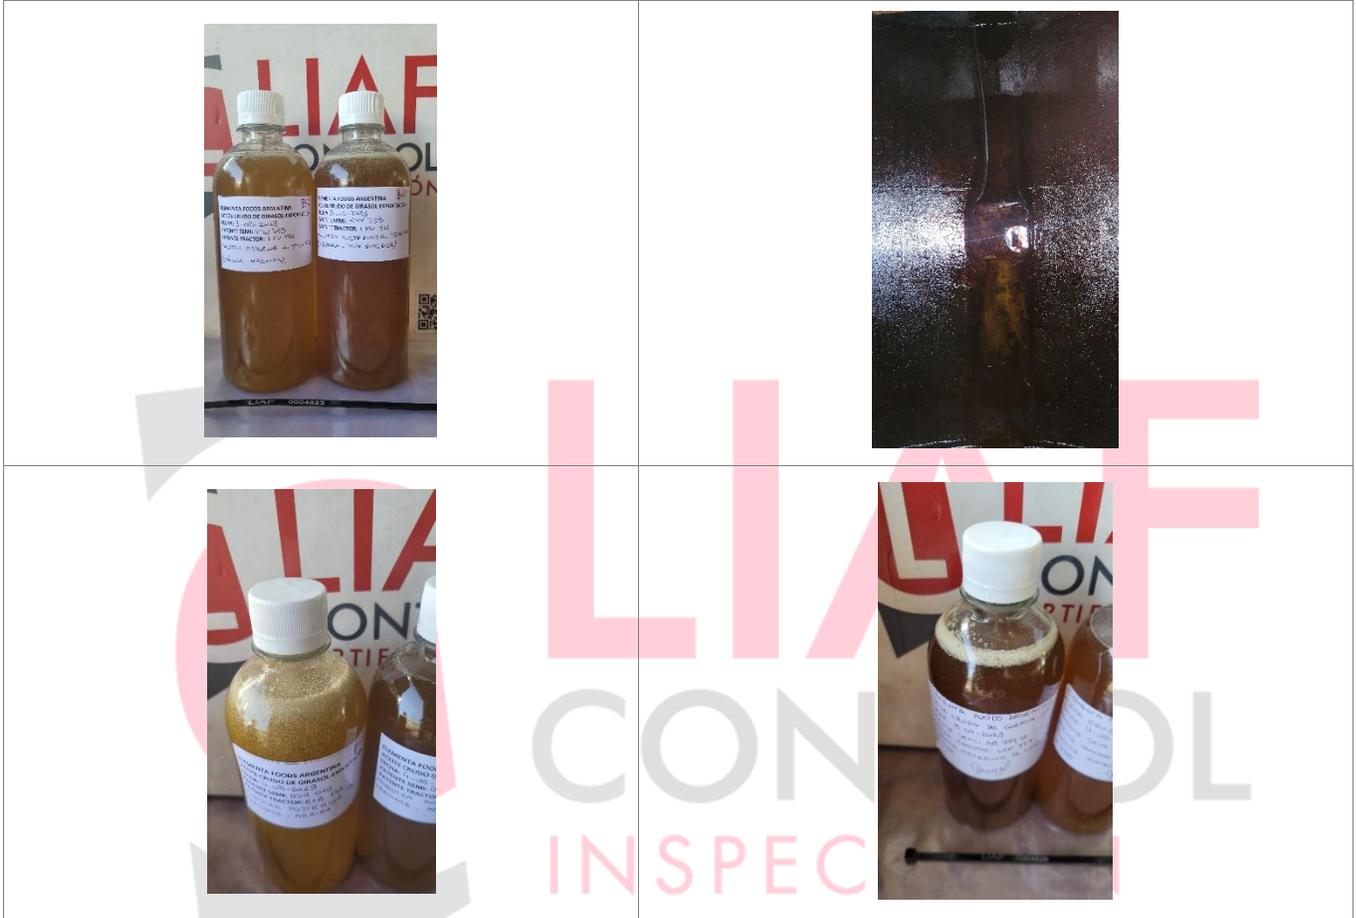
INSERTE FOTOS DE OBSERVACIONES

Trasvase con bomba centrífuga, de alto rendimiento. En cisternas de metal, recubierta de epoxi, se suele apreciar un olor metálico al abrir las tapas superiores.

Camión 1- ICW 338: Espuma persistente, en muestra posterior al trasvase, extraída en abertura superior.

Camión 2- DSR 010: Cisterna no apta para alimentos, pero está permitido transportar crudo de girasol. Presencia de óxido en paredes de cisterna/ Espuma persistente, en muestra posterior al trasvase, en abertura superior.

Camión 3- AB 999 IZ: Espuma persistente, en muestra posterior al trasvase, extraída en abertura superior.
