## INFORME DE INSPECCIÓN

### LIQUIDOS POR TRANSPORTE TERRESTRE

| DOMICILIO DE LA PLANTA DE PROCESO SUJETA A INSPECCIÓN | Puerto Terrestre Mendoza (Rodríguez Peña 169 (ingreso por 9 de Julio) Luzuriaga, Maipú Mendoza, Argentina) | | |
| PRODUCTO | High Oleic Sunflower Oil / Aceite Crudo de girasol Alto Oleico | | |

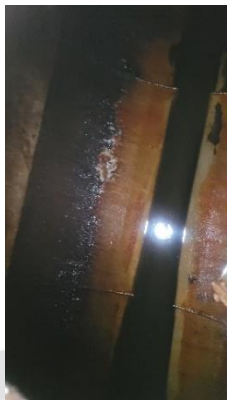
| DESCRIPCIÓN | HORA | DETALLE / OBSERVACIONES |
|---|---|---|
| Observaciones adicionales | Cisterna no apta para transportar alimentos: se observa en las paredes del interior la presencia de óxido y restos de materia grasa. | |

| Observaciones adicionales | Cisterna no apta para transportar alimentos: se observa en las paredes del interior la presencia de óxido y restos de materia grasa. | |

| CAMIÓN N° 7 - CAMIÓN PATENTE SEMI DSR010 / TRACTOR EXB145 | | |
|---|---|---|
| Observaciones adicionales | Cisterna no apta para transportar alimentos: se observa en las paredes del interior la presencia de óxido y restos de materia grasa. | |

| CAMIÓN Nº 10 - CAMIÓN PATENTE SEMI GTP867 / TRACTOR FUM248 | | |
|---|---|---|
| Observaciones adicionales | Cisterna no apta para transportar alimentos: se observa en las paredes del interior la presencia de óxido y restos de materia grasa. | |

| Camión Patente CCJ 018: Cisterna no apta para alimentos- Presencia de óxido y materia grasa | Camión Patente DSR 010: Cisterna no apta para alimentos- Presencia de óxido. |
